UNIVERSIDADE FEDERAL DE ALAGOAS - UFAL			
SUPERINTENDÊNCIA DE INFRAESTRUTURA - SINFRA			
BLOCO DE LABORATÓRIOS			
FACULDADE DE FARMÁCIA			
AUTOR: CREA:	Dáisy Damásio 8021 D/AL	Marlise Carvalho 7776 D/AL	Maurício Faustino 8605 D/AL
DETALHAMENTO DA COPA: PLANTA BAIXA, CORTE AA' E CORTE BB'		ÁREAS: TERRENO: 2.200m² CONSTRUÍDA: 638m² COBERTA: 747m²	Vanine Borges 8265 D/AL
DESENHO: Marlise Carvalho		PRANCHA:	
DATA:	07.2009	ESCALA DE IMPRESSÃO:	1/25

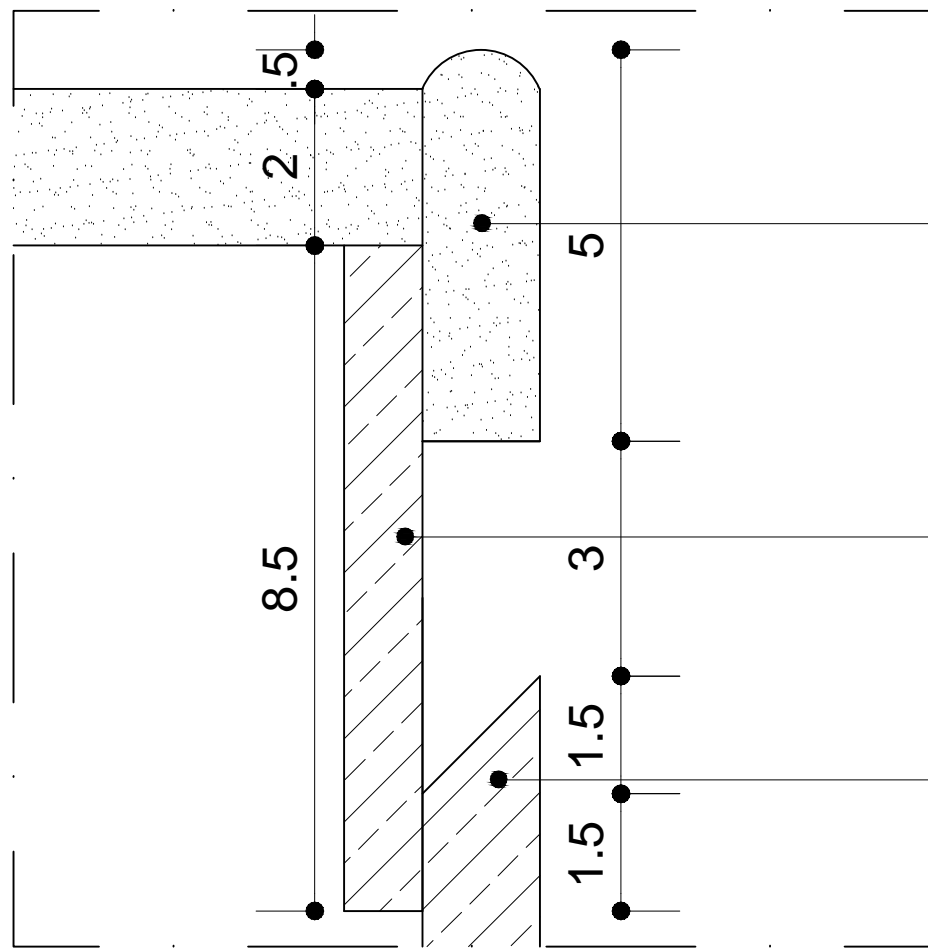
DETALHE 02  
Esc 1/5

Testeira em granito ouro branco

Batedor em MDF revestido com laminado melaminico texturizado na cor branco gelo

Porta em MDF revestido com laminado melaminico texturizado na cor branco gelo. Acabamento em corte a 45° servindo como puxador
